# KAN VI KYSTSIKRE UDEN EN RÅSTOFKRISE?

# Eksperimenter med kalkstabiliserede diger på grænsen mellem Holland og Belgien har vist, hvor erosionsdygtigt materialet er overfor stormfloder

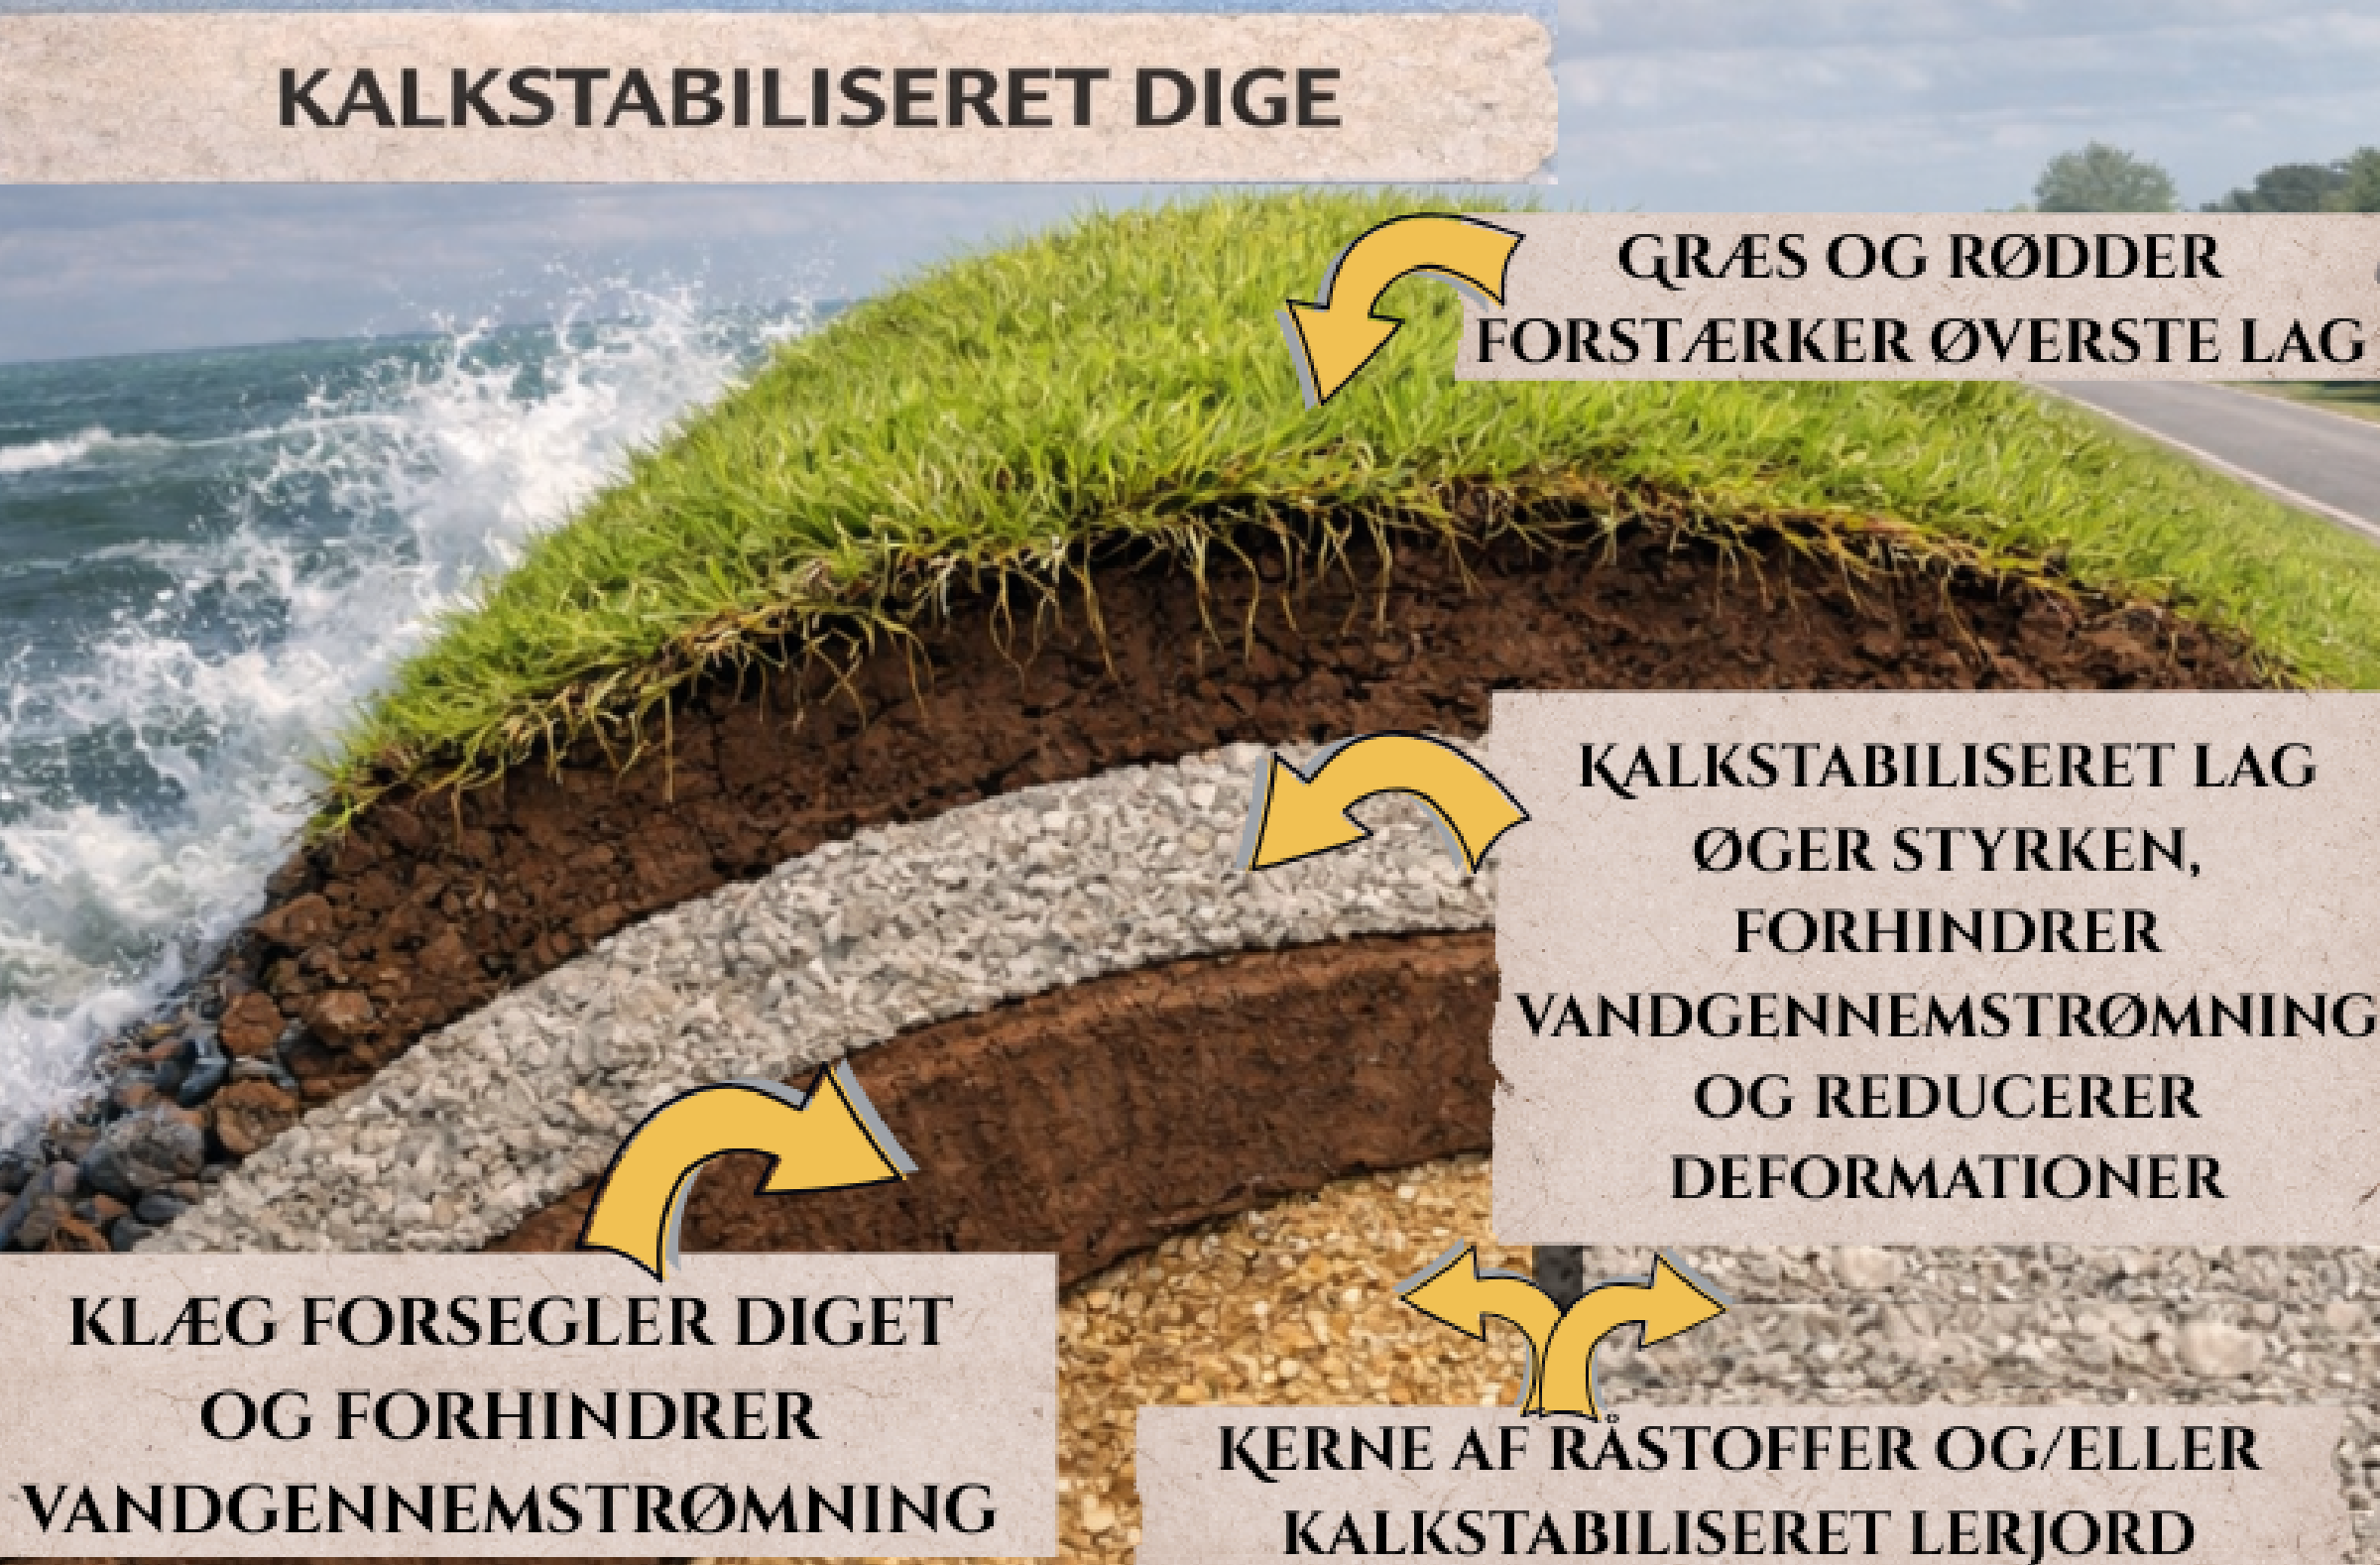
# KALKSTABILISERET DIGE

Her er et eksempel på, hvordan en dige kan være bygget op. Det kalkstabiliserede lag kan både have en funktion som membran og som kerne.
